DESEINCO BCN, SL B65473183 C/ Aribau 168, 1º 08036 Barcelona, certifica que la instalación de CCTV contratada por Aramark Servicios de Catering SLU y realizada en la cafetería situada en la 5ª planta del Clínico de Santiago de Compostela cumple con la normativa

Detalle de la cámara

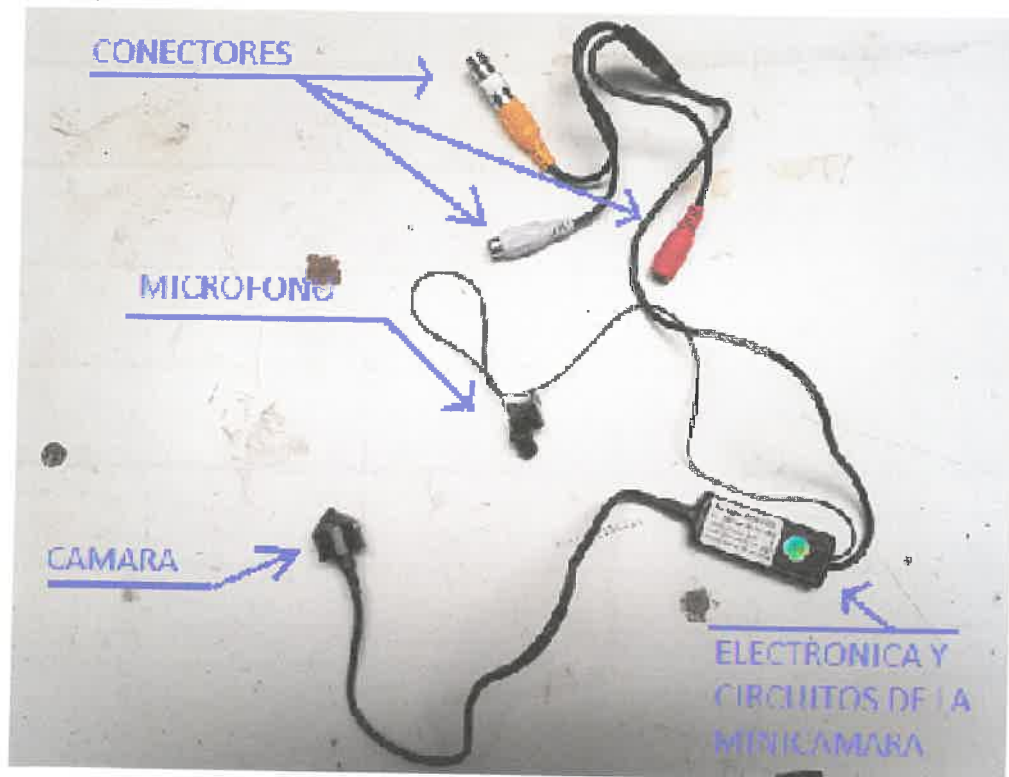
Se aporta foto detallada de la cámara

La cámara puesta y encontrada por los trabajadores, es una cámara modelo MC302J que en su configuración de fábrica lleva un micrófono elemental.

Por otra parte la cámara que se muestra en las fotografías obtenida por los trabajadores, le han eliminado el micrófono. Si observamos la fotografía veremos que en la electrónica y circuito de la minicámara esta envuelto con cinta adhesiva negra. Debajo de esta cinta y tapado por la misma cinta esta el micrófono con su cable recogido. Por lo que es imposible que capte sonido.

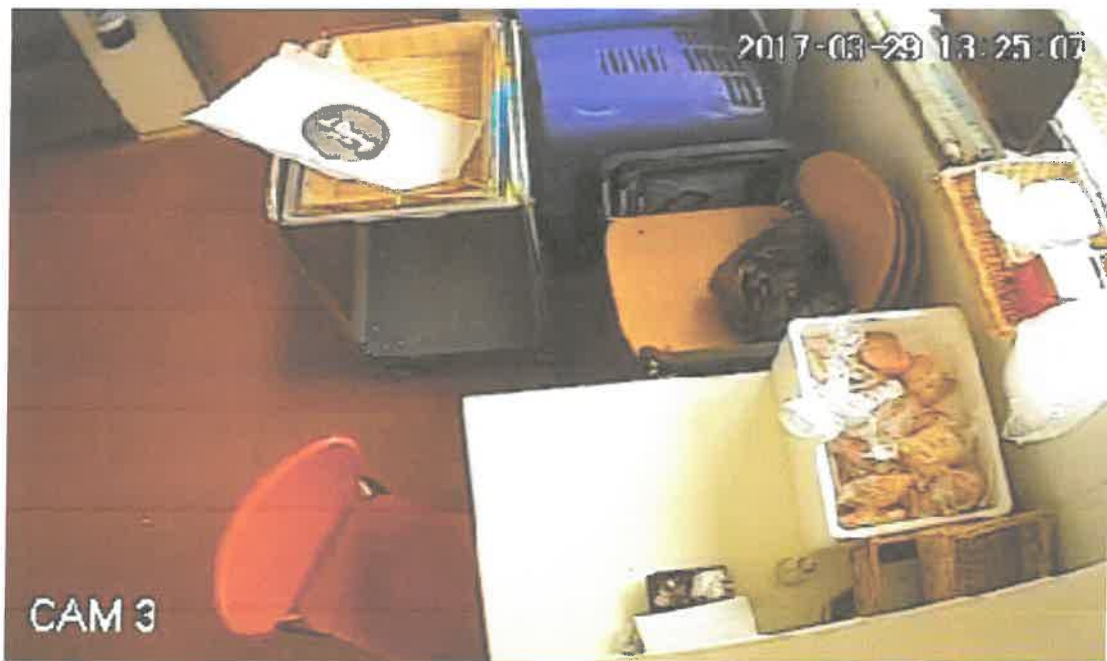
La cámara estaba instalada en el falso techo , justo encima de una mesa.

La cámara enfocaba en picado desde el techo a la mesa. Lugar donde se producían las anomalías.
